Saat Kondisi LC Masih Basah Pelaksana Nekat Gelar Rigid

Lukman Hakim - BOGOR.EKSPOS.CO.ID

Jul 20, 2022 - 21:47

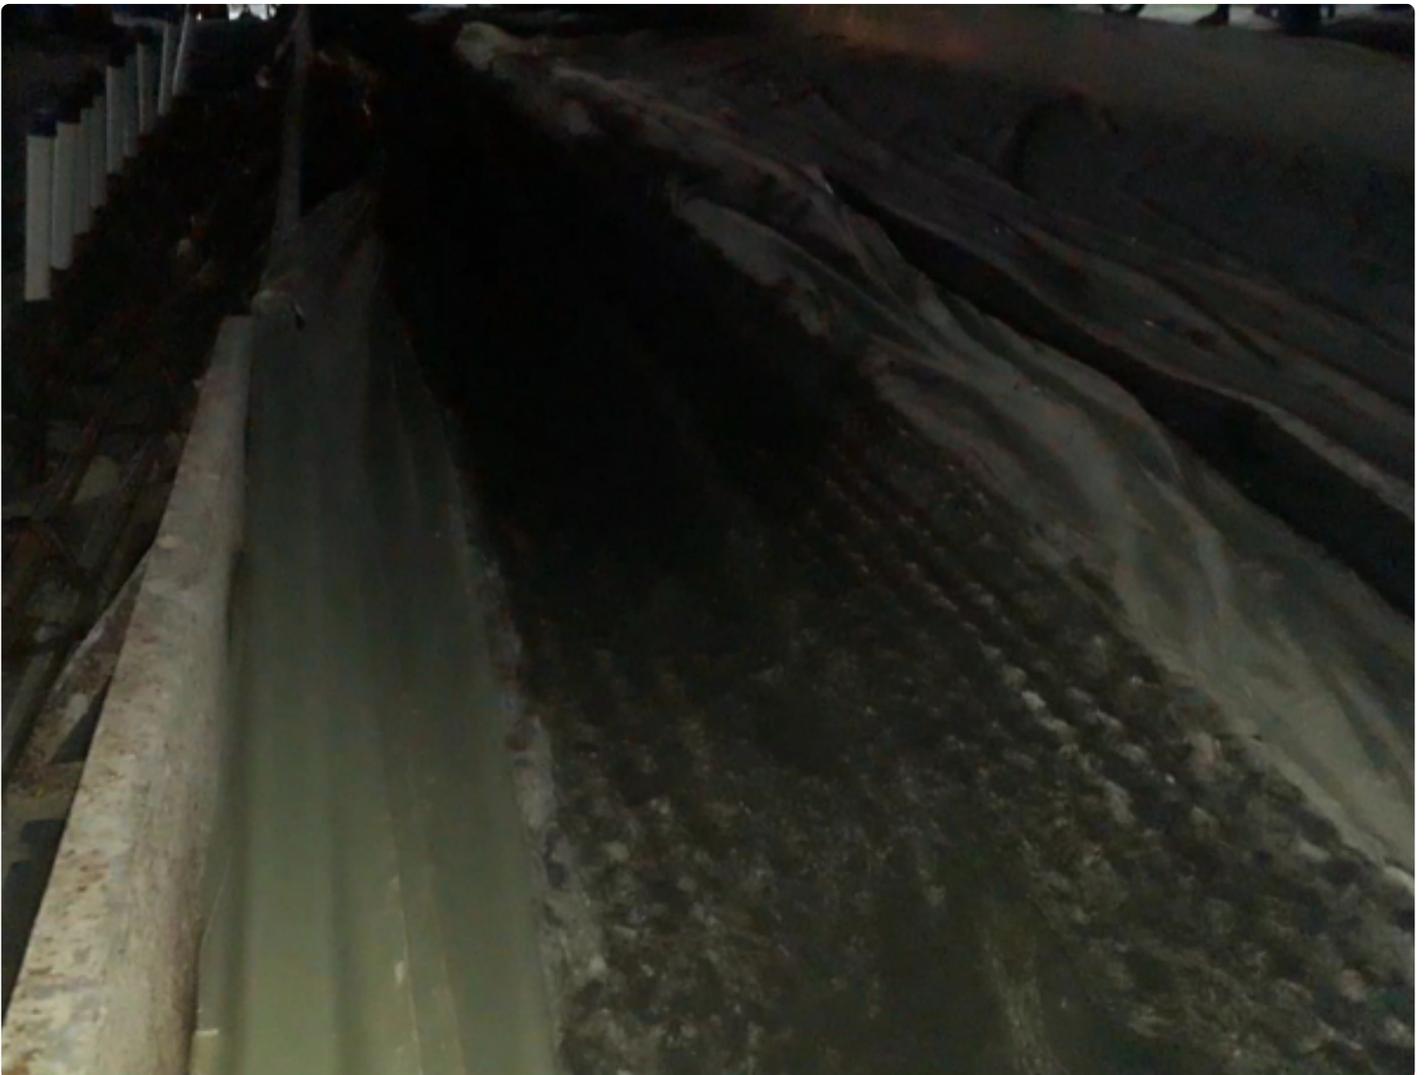
Kondisi Lean Concrete atau LC yang rusak dilindas mobil mixer

media di lokasi saat proses pengecoran beton pada hari Selasa dini hari (19/7) pukul 00.15 WIB, terlihat hamparan LC masih dalam kondisi basah/belum kering. Ironisnya lagi, kondisi lean Concrete (LC) ini sebelumnya sudah rusak lantaran dilindas mobil mixer (molen) yang melintas ke titik segmen pengecoran. Diduga Lean Concrete (LC) yang digunakan bukan dari batching plant.

Dilansir dari halaman Spesifikasi Umum Bina Marga Tahun 2018 untuk pekerjaan konstruksi jalan dan jembatan (revisi 2)(No.16.1/SE/Db/2020) dijelaskan, Lean Concrete atau LC adalah lantai kerja untuk pekerjaan rigid pavement. Lapisan ini bukan termasuk lapisan struktur, namun WAJIB ADA sebelum pekerjaan beton (rigid). Fungsinya adalah sebagai lantai kerja agar air semen tidak meresap ke dalam lapisan bawah.

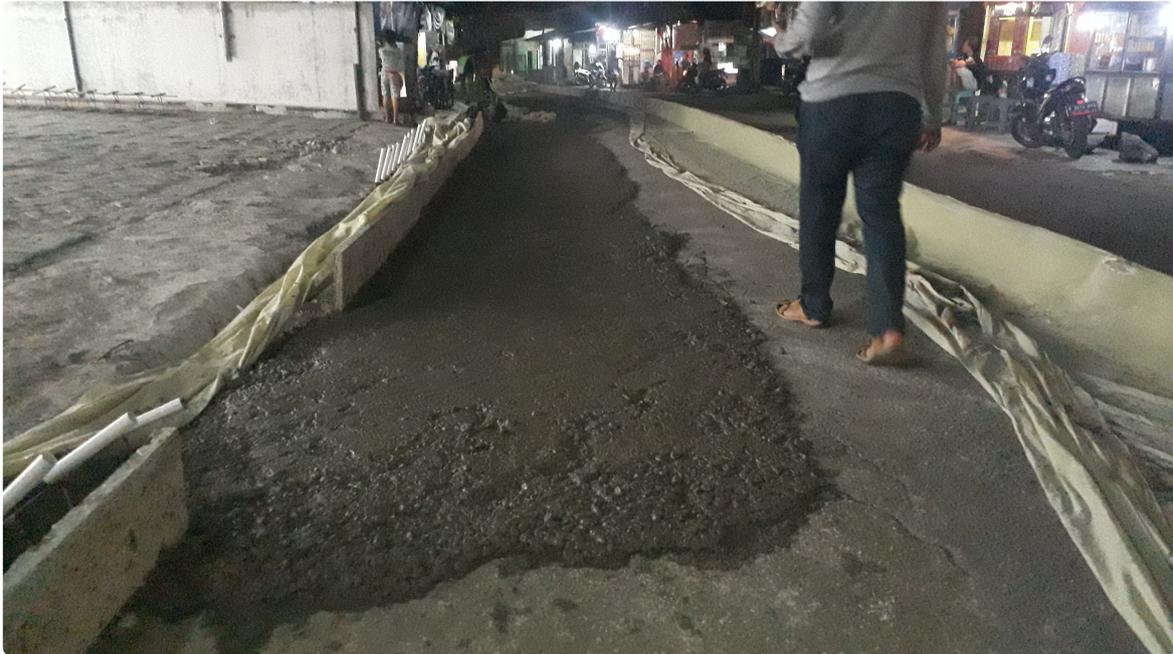
“ Baru tadi dipasang LC nya, selang 5 jam dah langsung di cor. Setahu saya biasanya jarak 1 atau 2 hari setelah LC kering baru di cor. Ngak tau kalo yang disini,” ujar warga yang tidak bersedia nama nya ditulis kepada media ini, Selasa (19/7).

Selain itu, hamparan lean Concrete (LC) sebagai landasan juga tidak secara menyeluruh. Konsultan pengawas yang ditemui media di lokasi saat pengecoran menjelaskan, tidak dihamparnya LC secara keseluruhan nya karena sesuai RAB. Ia juga menjelaskan bahwa kondisi aspal yang lama 80 persen nya masih bagus.
